# 高速公路爆胎事故調查暨防制計畫研究

## (總結報告)

內政部警政署國道公路警察局委託  
交通部道安委員會補助  
國立交通大學運輸研究中心編印

中華民國 99 年 12 月 1 日

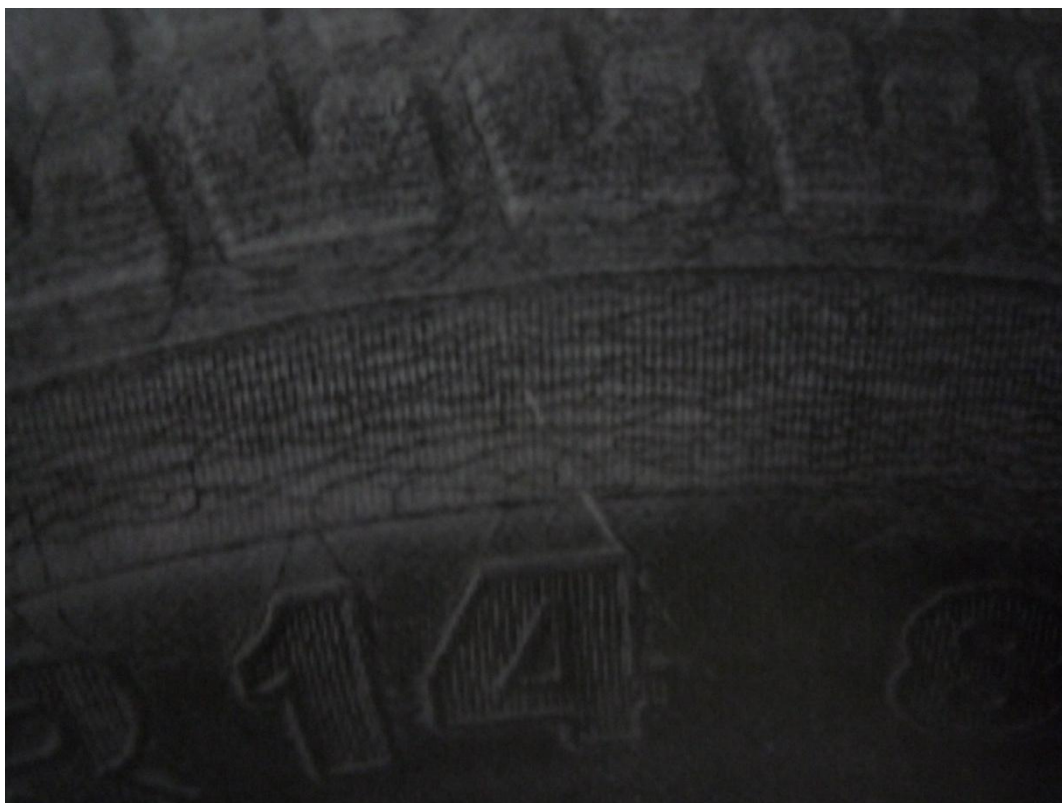
輪胎是以橡膠經過硫化步驟製成，因此輪胎有適合的使用期限，如果輪胎放置過久，即使輪胎外表如新，在高速行駛時仍然有可能會發生表面剝落、容易變形等問題，因此歐美國家也建議，放置超過六年的輪胎最好不要使用。另外，輪胎如果因為受到日曬、雨淋、化學藥品等物體的侵蝕，可能會造成輪胎表面龜裂等異常現象，發生這種狀況時應該要盡速更換輪胎。

圖 12 輪胎老化或胎面異常

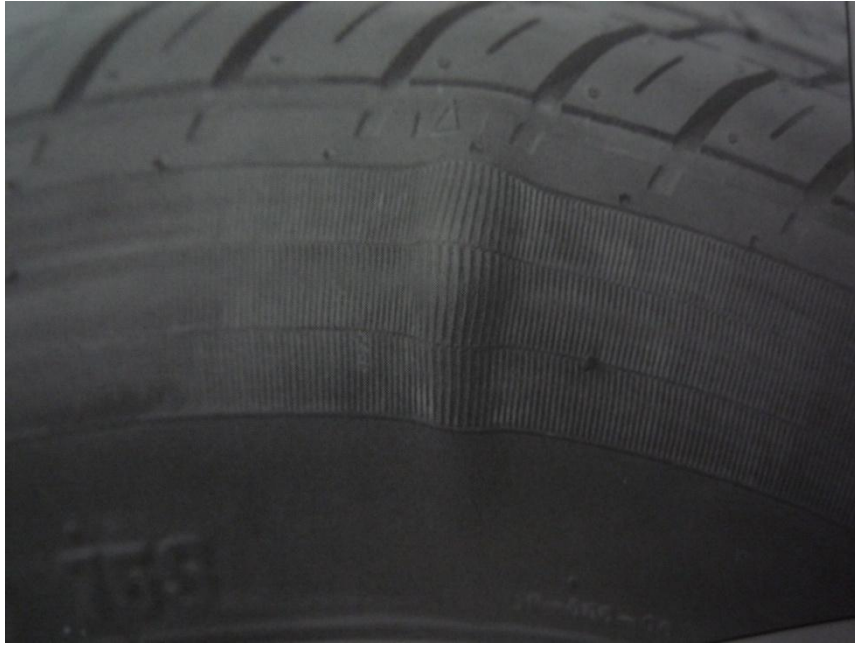
輪胎內部的簾布層斷裂造成局部區域強度下降，簾布層斷裂可以從輪胎內、外面的突起、輪圈可能變形、受衝擊部位(凸起部位)強度較低來判斷；簾布層斷裂的可能原因為與路面障礙物劇烈撞擊造成，通常是高速駛過路面的凹洞造成。輪胎在行駛時如果受到強力撞擊導致內部的簾布層斷裂，就會造成輪胎表面突起，由於輪胎表面突起的區域內部已無鋼絲支撐，所以會很容易在受到下一次外力時由此處爆裂。

圖 13 輪胎上的突起

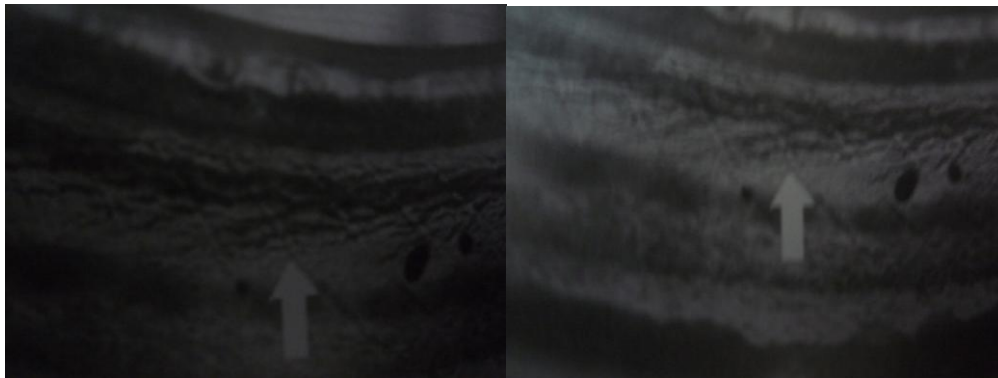
輪胎內部的簾布層斷裂造成局部區域強度下降，此種簾布層斷裂可以從胎邊(胎壁)有線狀或鋸齒狀損傷，胎內部會有皺摺痕跡來判斷；原因可能為胎壓不足(須檢查是否有小破孔)

圖 14 胎壓不足導致簾布層斷裂，內部變形

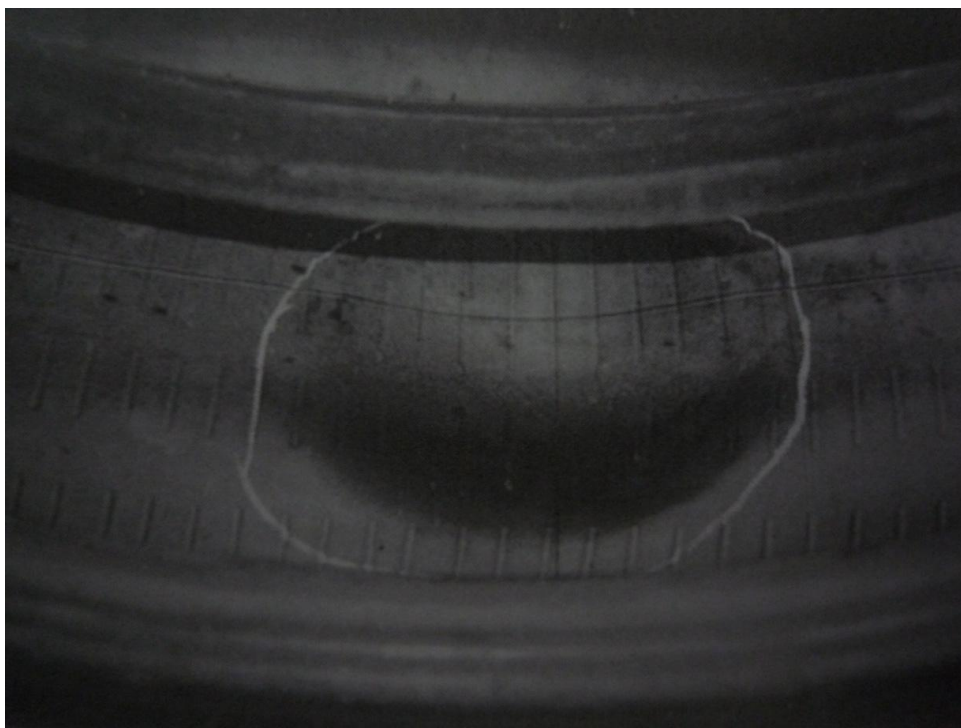
胎面與內部分離為輪胎經過撞擊進水、鋼絲變形、鋼絲環帶製作時變形、超載、胎面接著不良所造成，判斷方法為觀察胎面的異常磨耗、變形，且輪胎內部會有隆起。

圖 15 胎面與內部分離

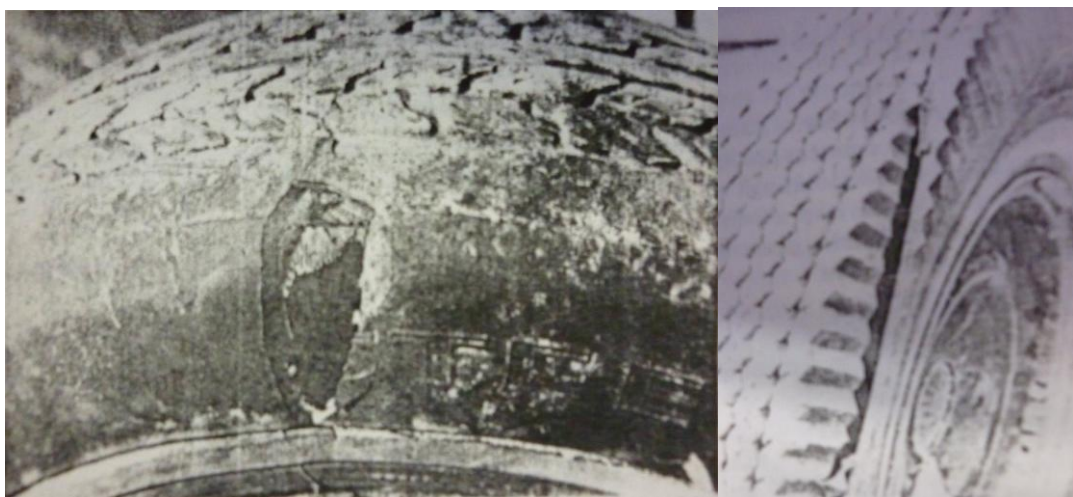
切痕多為金屬或其他硬物的尖銳物體高速劃過或刺穿輪胎所造成，這類型破口通常邊緣較平順，但形狀不固定，破口不易顯現出胎身的纖維部分；切痕的形成原因可能是人為破壞、被路上的銳物割傷、與路面的坑洞或安全島劇烈碰撞等

圖 23 輪胎上的切痕

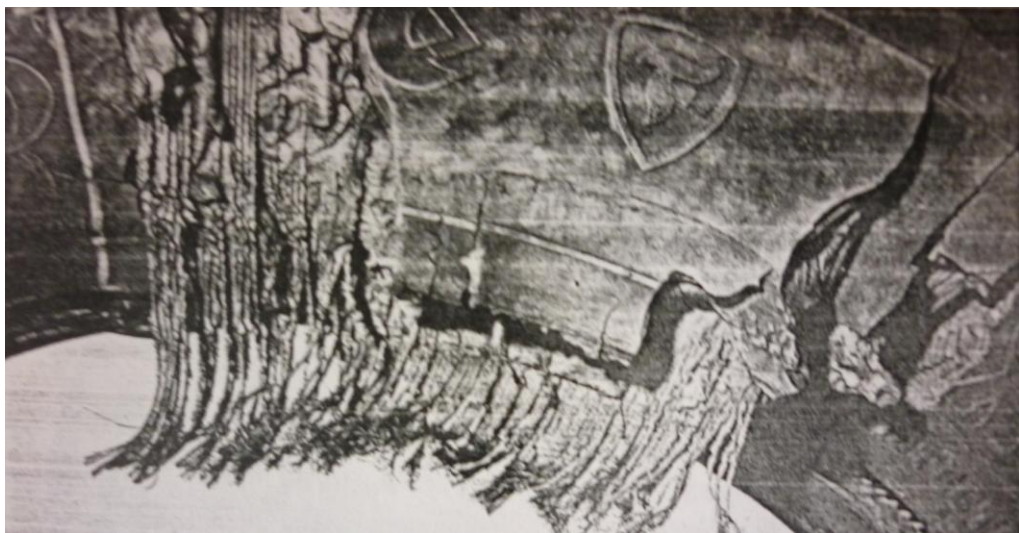
經過強烈摩擦造成的不規則擦痕，常會伴隨表面剝落與大量纖維層外露。

圖 24 輪胎上的挫痕

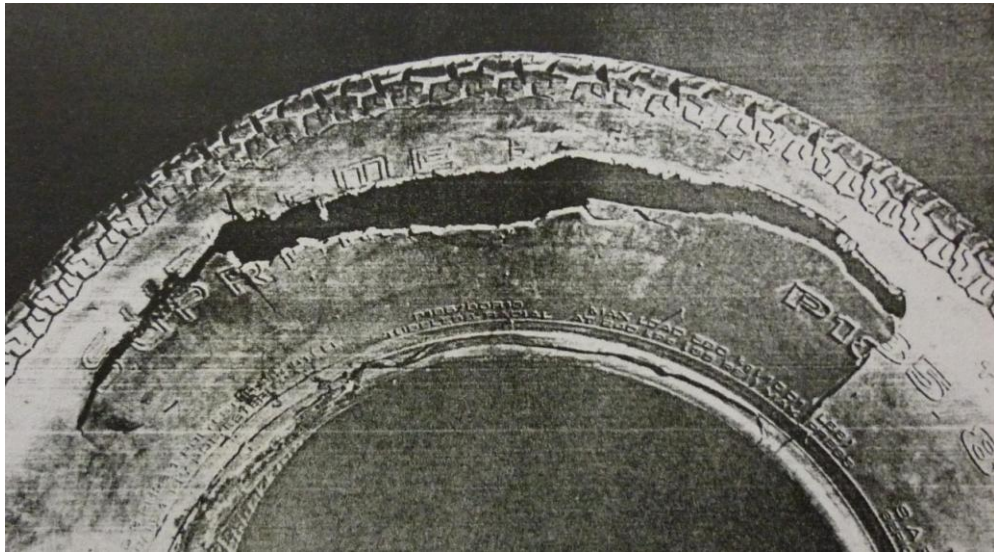
這類型缺口破口處不規則，會有些許纖維露出，輪胎的破片會成碎片狀。

圖 25 撕裂痕

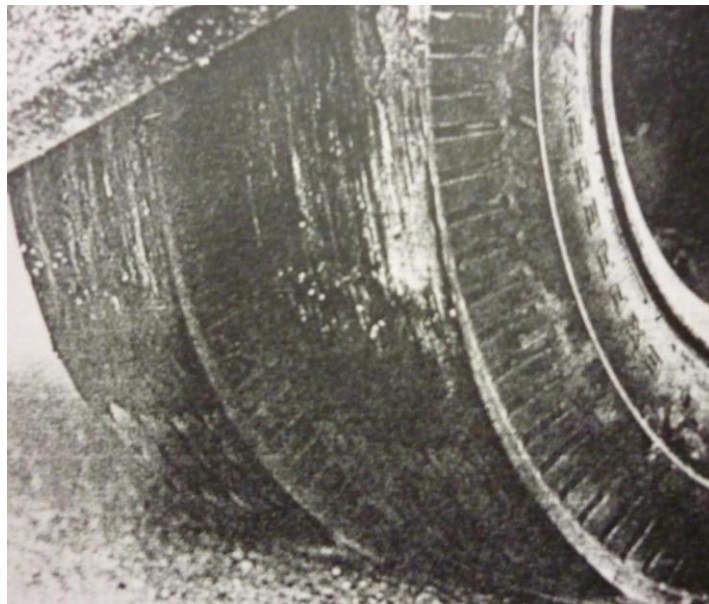
因超載或其他原因導致輪胎在地面拖行的狀況，會造成大量平行於行駛方向的刮痕與胎面脆弱。

圖 26 劇烈摩擦

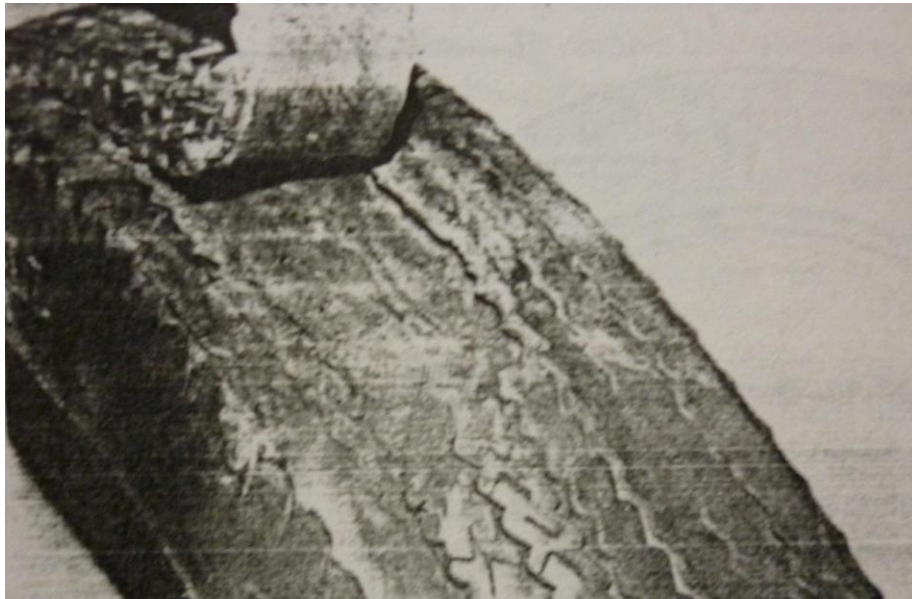
輪胎表面因過熱造成胎面剝離等狀況，這種狀況輪胎雖仍能支撐車體，但胎面過薄，隨時有發生爆胎的危險。

圖 27 過熱造成胎面剝落

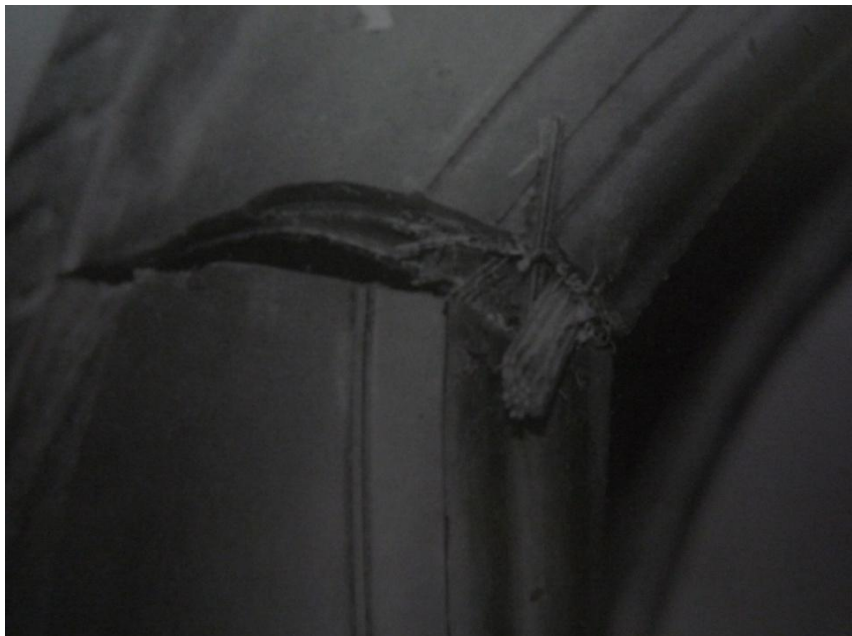
胎唇斷裂可以胎唇部位的明顯斷裂痕跡，徑向直線裂痕判斷；原因可能為胎壓過高、錯誤的安裝方式、使用損傷或生鏽的輪圈、安裝時胎唇未適當抹上潤滑劑等。

圖 28 胎唇斷裂

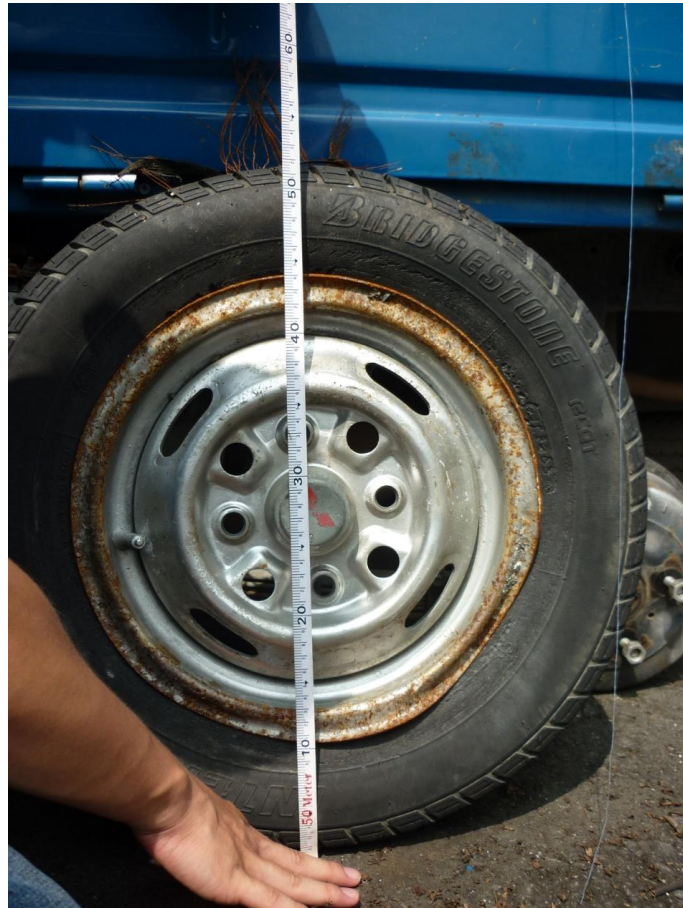
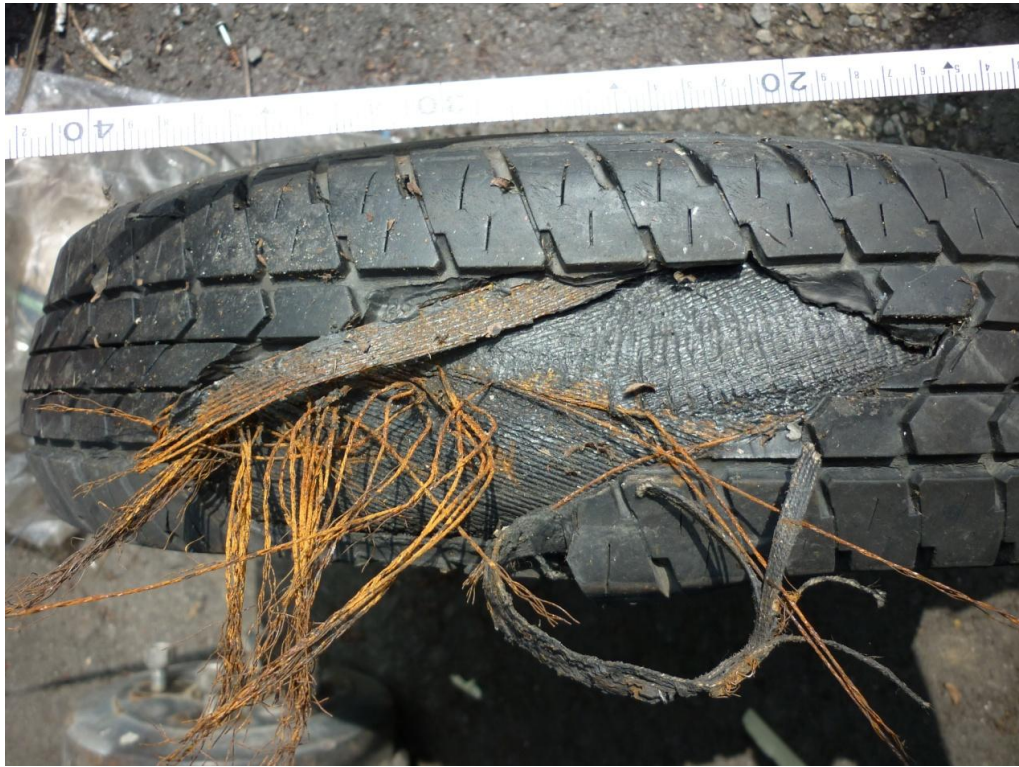
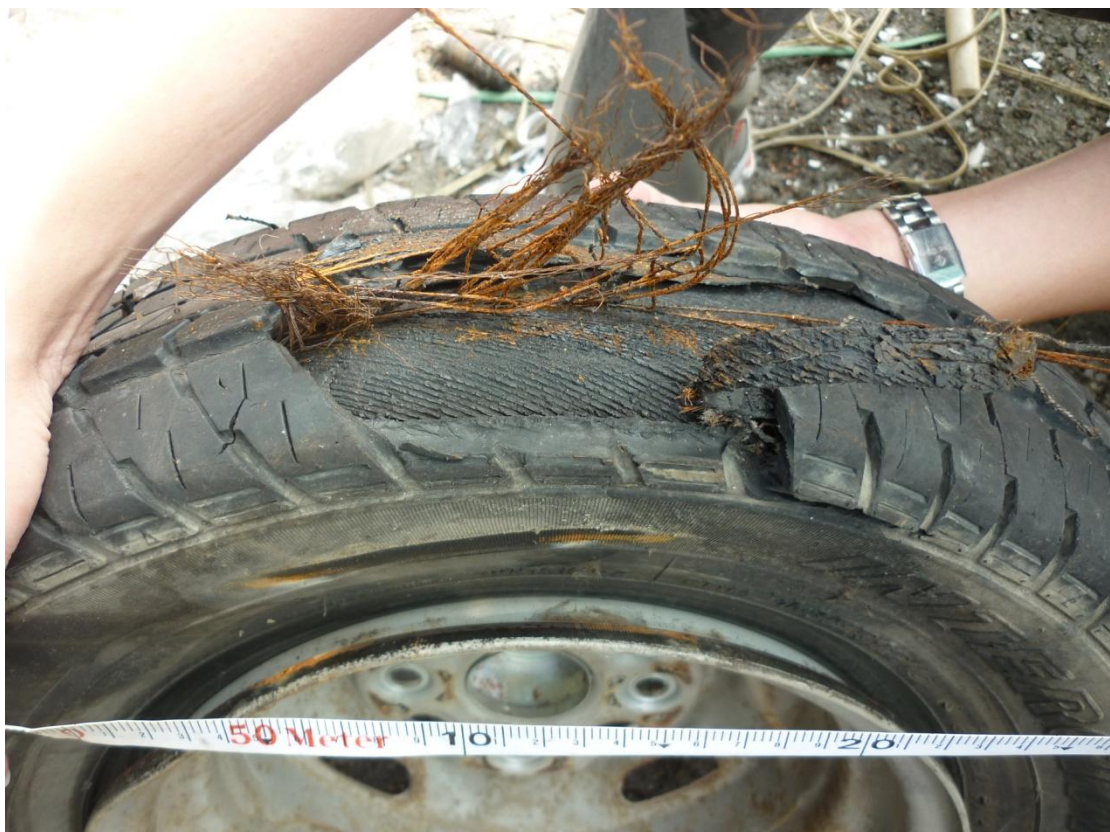
本案係一起 A1 事故，小貨車左後輪爆胎造成車輛翻覆。照片顯示事故胎本身有嚴重的胎面剝離狀況，其中的鋼絲也斷裂外翻，屬於挫痕加上因過熱造

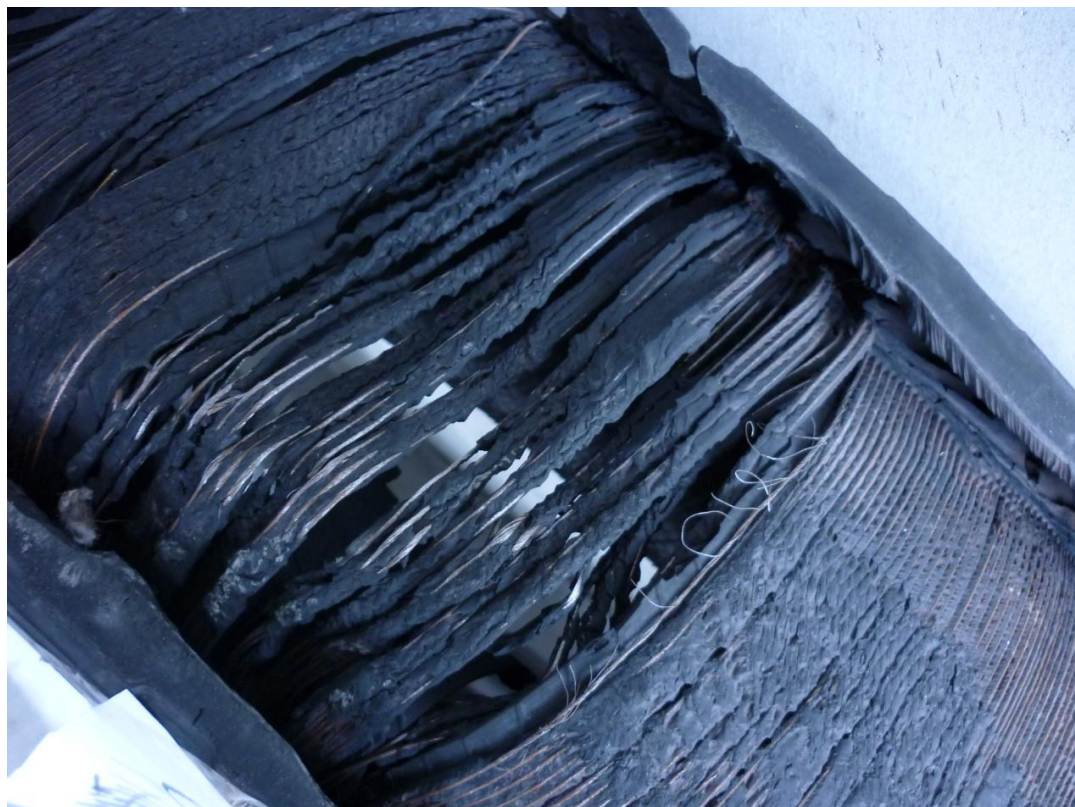
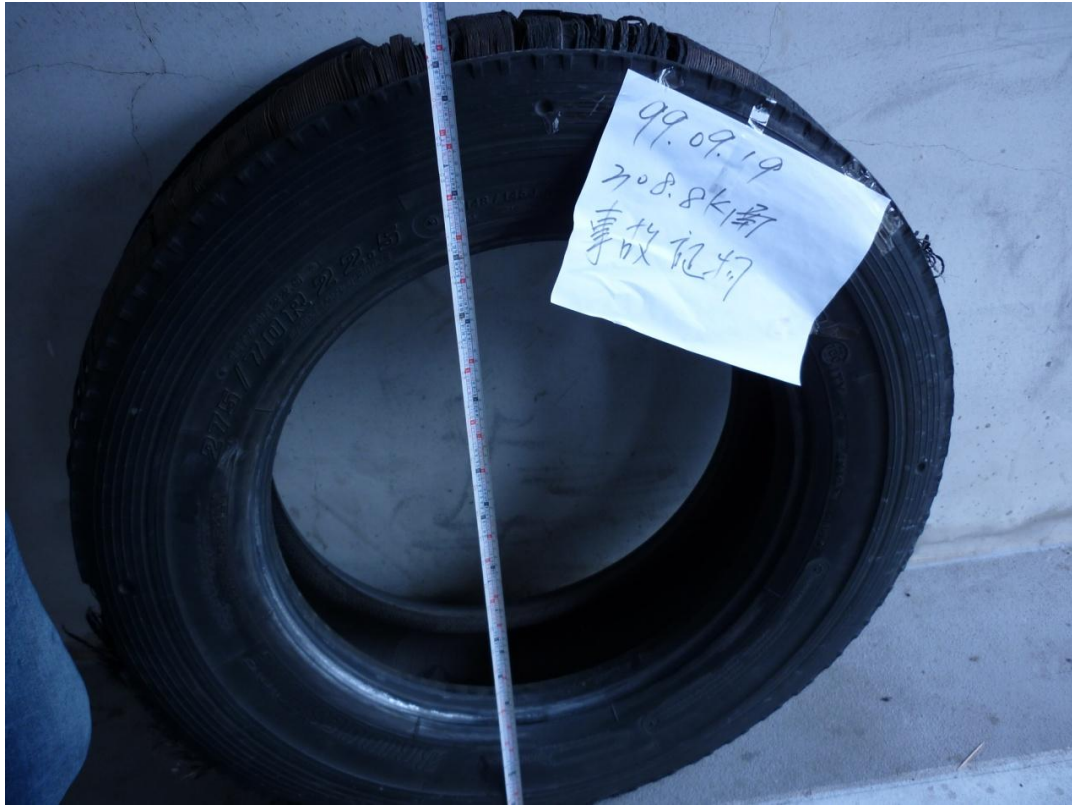
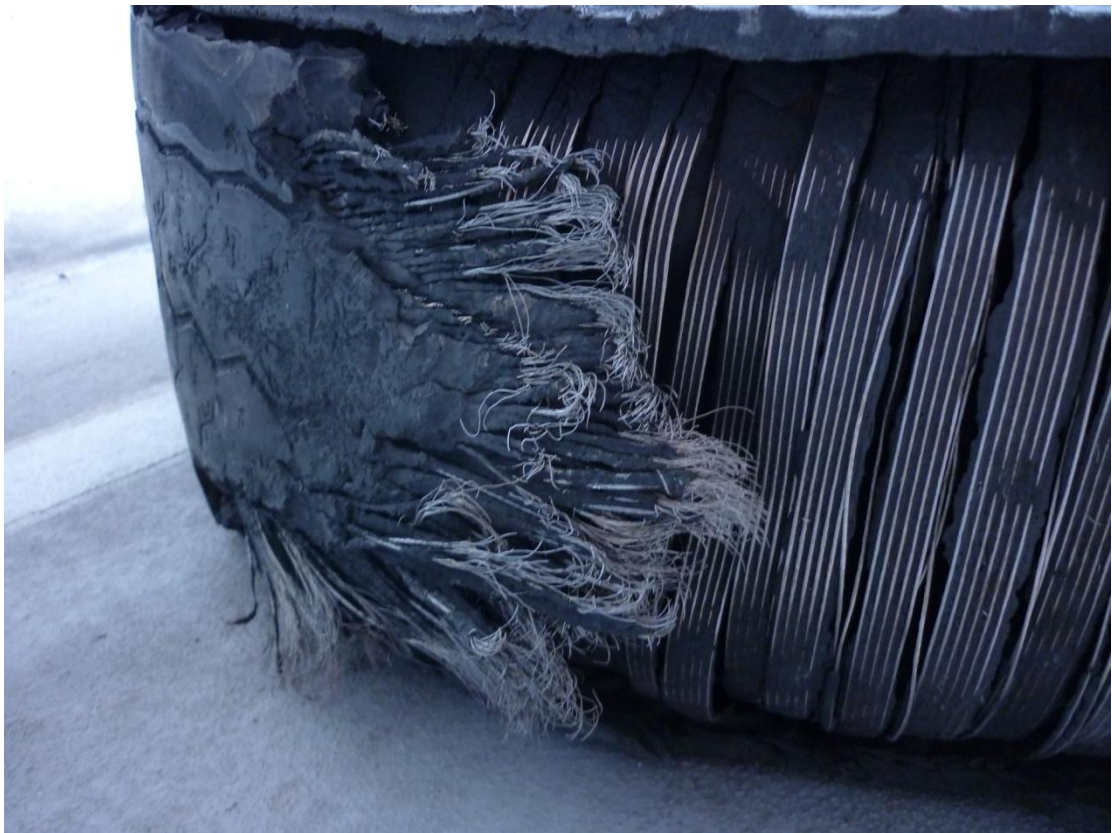
此為留存在國道公路警察局的事故胎，由照片中可看到這條輪胎也有嚴重的胎面剝離情況，胎面接地部分與胎邊已經完全分離，露出中央的帶狀纖維層，屬於受到很強烈的挫痕痕跡。根據現場處理員警表示本起事故是由於使用再生胎造成，而可以看到此輪胎即使在胎面沒有斷裂的部分胎紋也非常的淺，從這件事故胎中可看出輪胎面部邊緣(胎面與胎邊的交界處)若受到損傷會使得整顆輪胎完全損壞，可見輪胎胎面部邊緣的保養十分重要，如果該部位受到損傷應立即更換輪胎(而非採用修補輪胎的方式)。

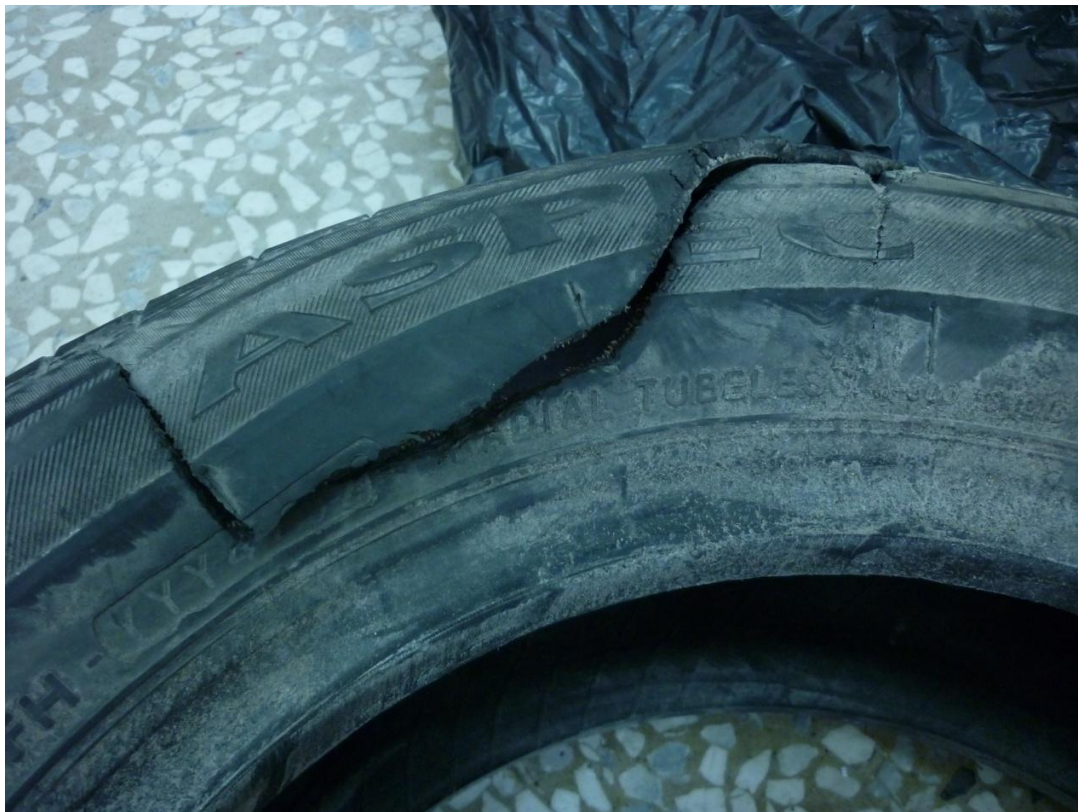
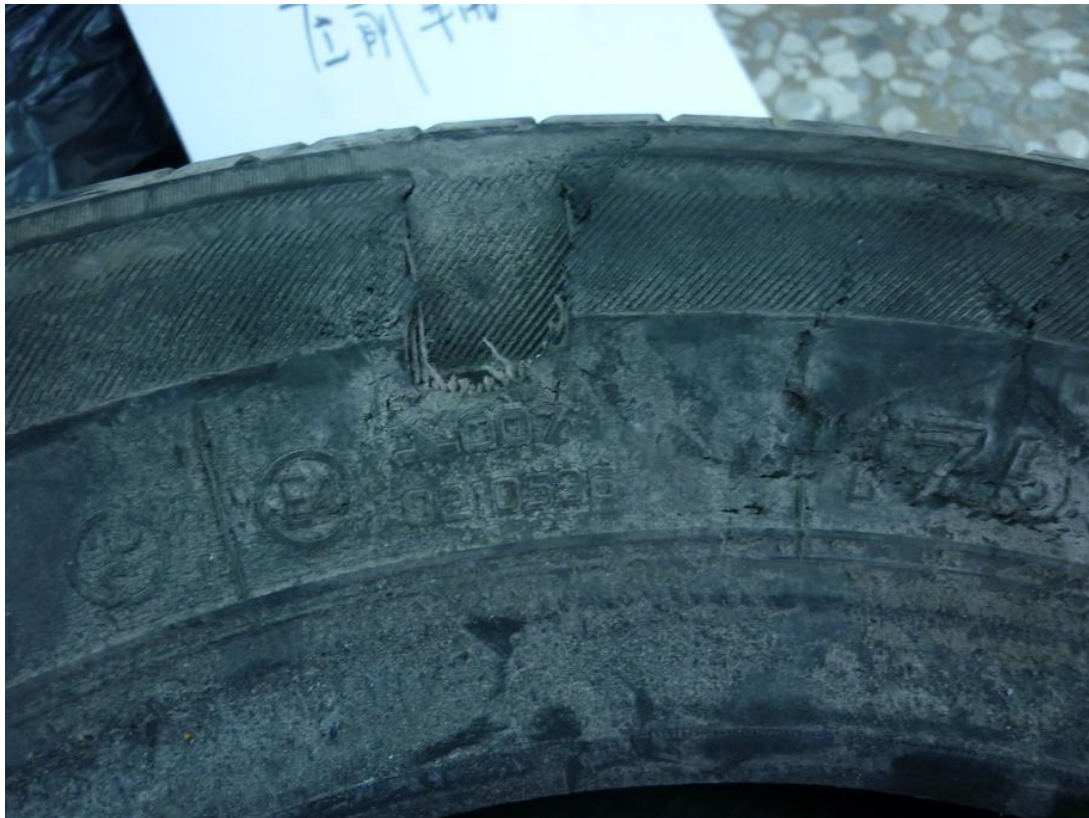
本起事故的爆胎狀況與前幾個不同，主要是輪胎在胎邊的部分破開，屬於標準撕裂痕的痕跡，這類破口多為輪胎在劇烈操駕下產生的結果。這類在胎邊的破口會造成輪胎本身支撐力不足使車輛失控，由下方照片可看出輪胎也有受到硬物切割破損的痕跡。這起事故爆胎位置在左前輪，車輛前輪爆胎會造成車頭下沉，有可能造成翻覆狀況，但本次事故是否有翻覆情形不得而知，詢問駐隊員警僅只說明車輛類型與事故時間等基本資料。

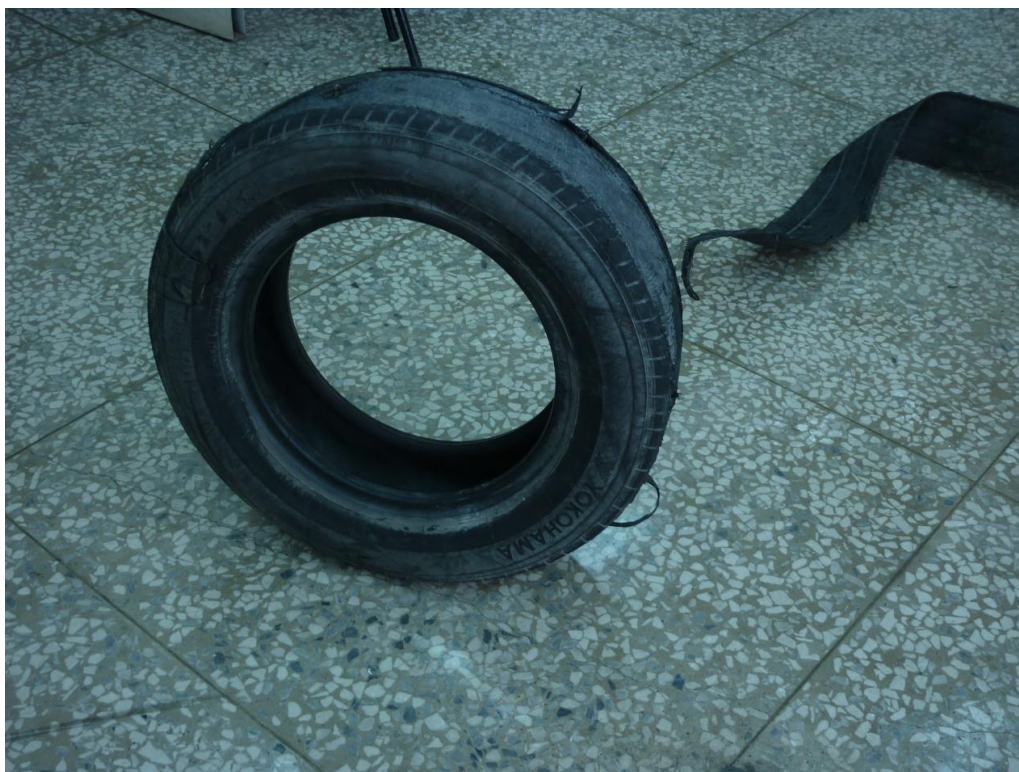
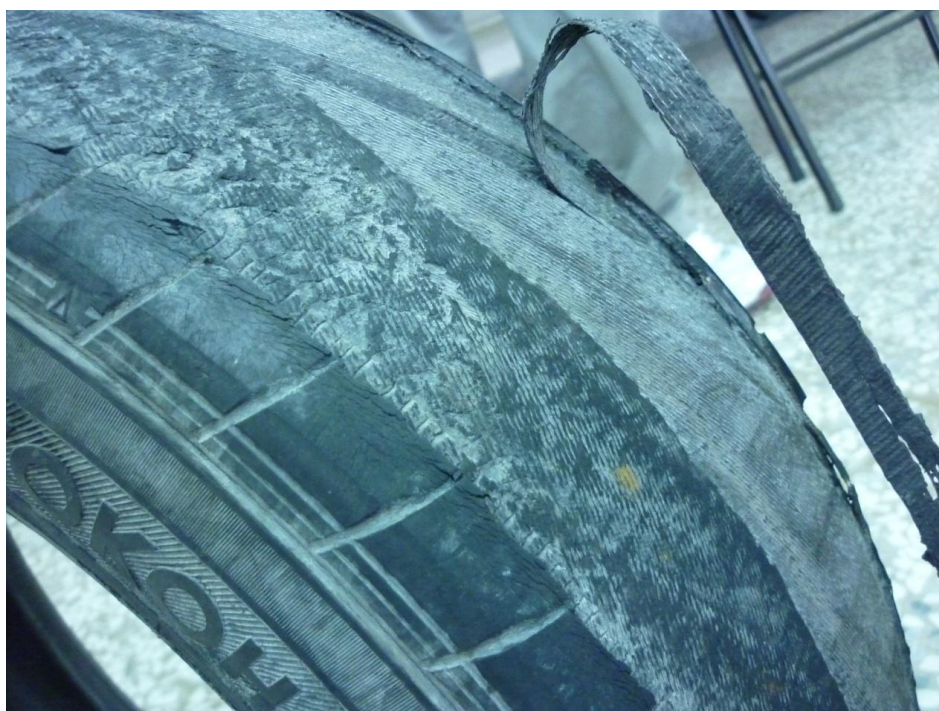
本起事故與上一起事故是同一件，同一輛車(根據員警提供的車牌得知)，可知此事故車左前輪與左後輪都有爆胎現象。相較於左前輪的胎邊破裂；左後輪的爆胎狀況與前幾件事故類型較類似，胎面整個與輪胎本身剝離，屬於標準的熱損耗造成。這都是輪胎本身胎面部強度不足造成的脫落現象。

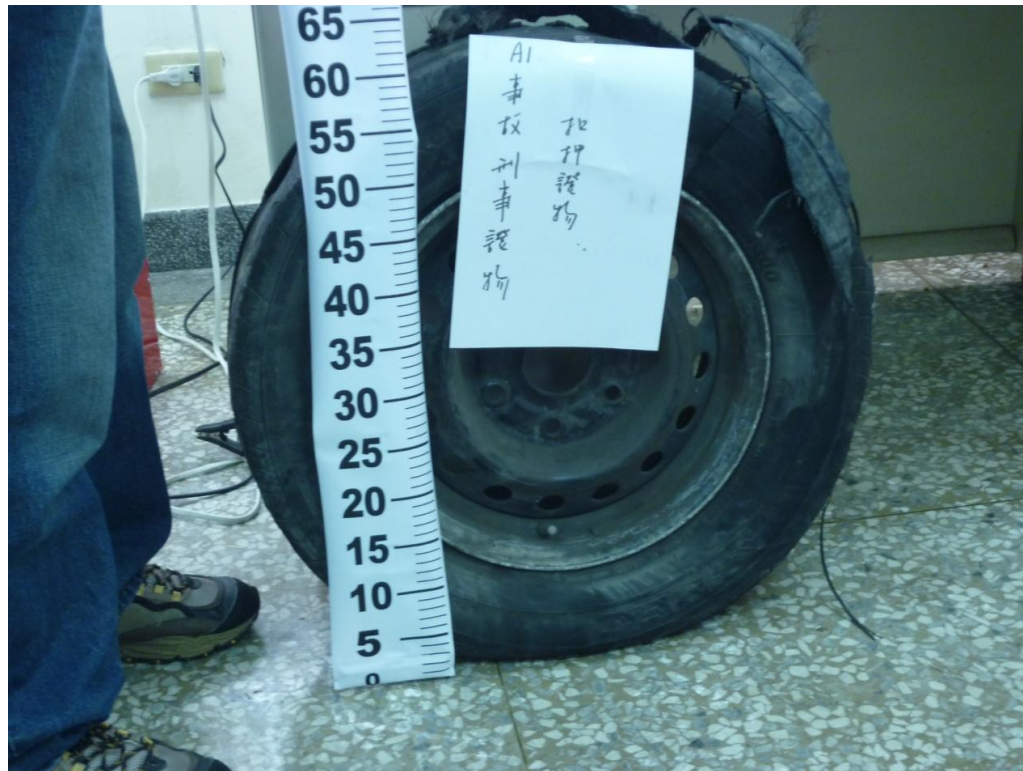
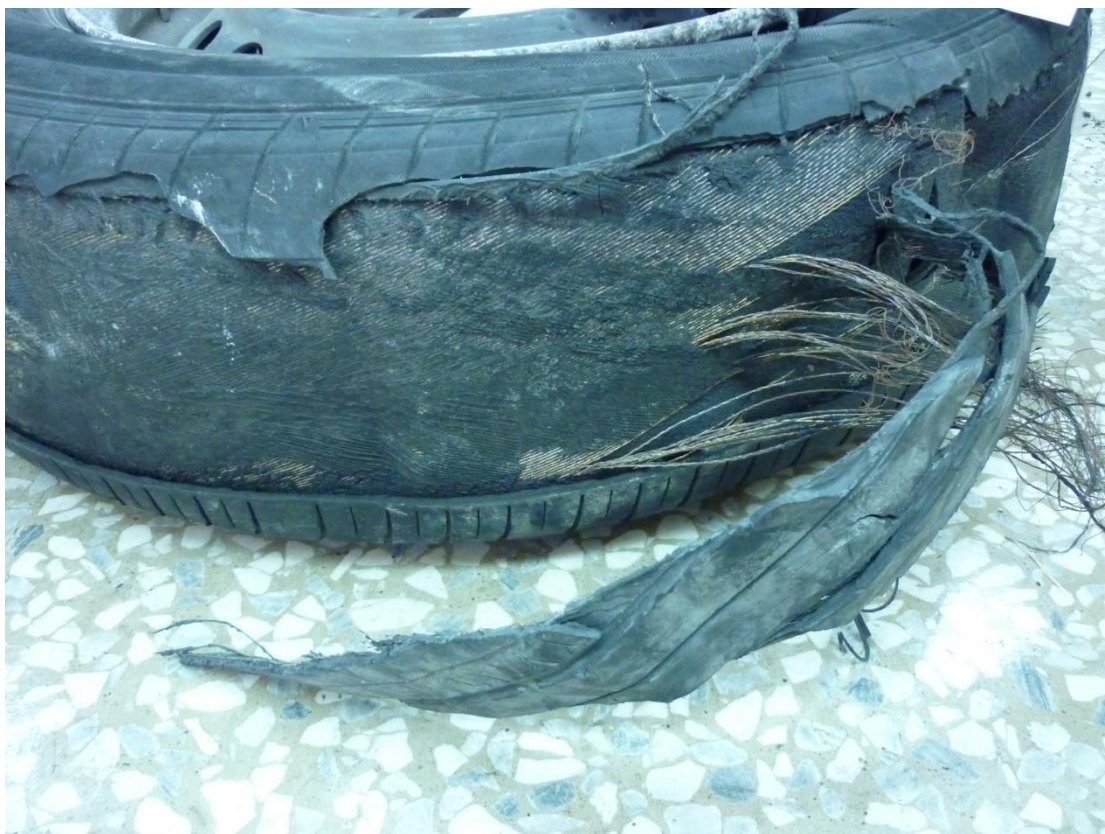
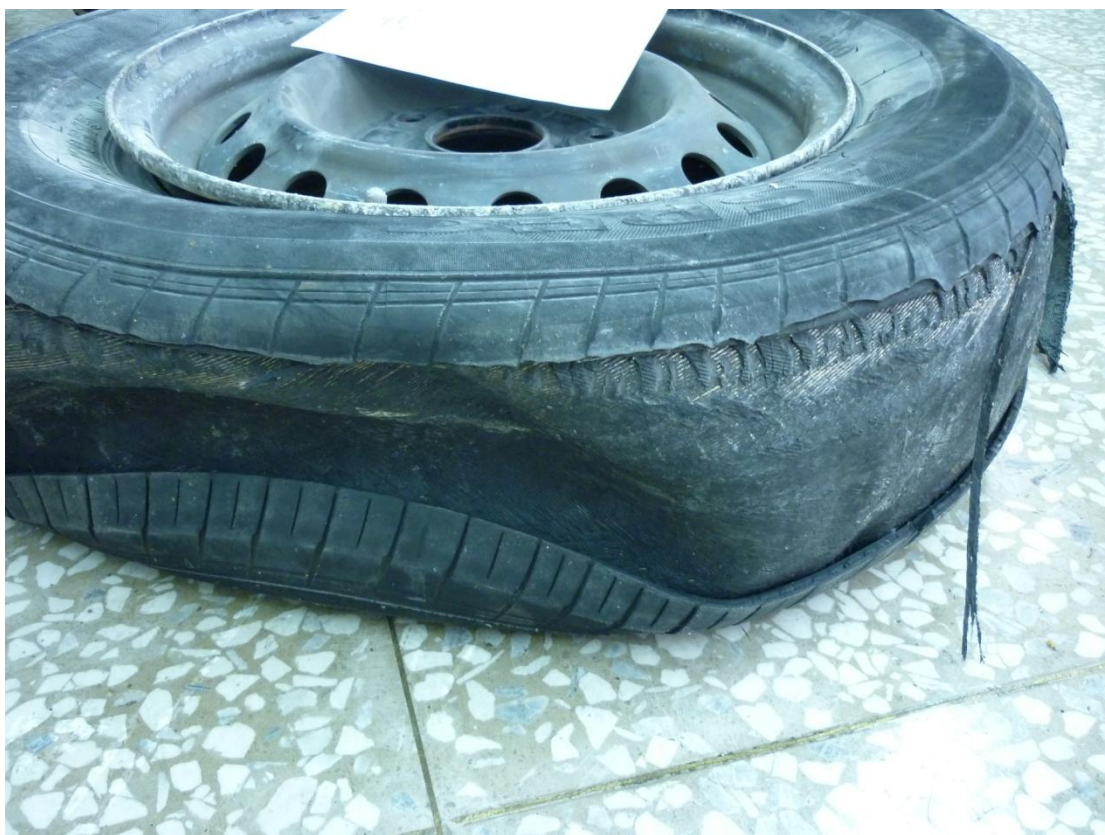
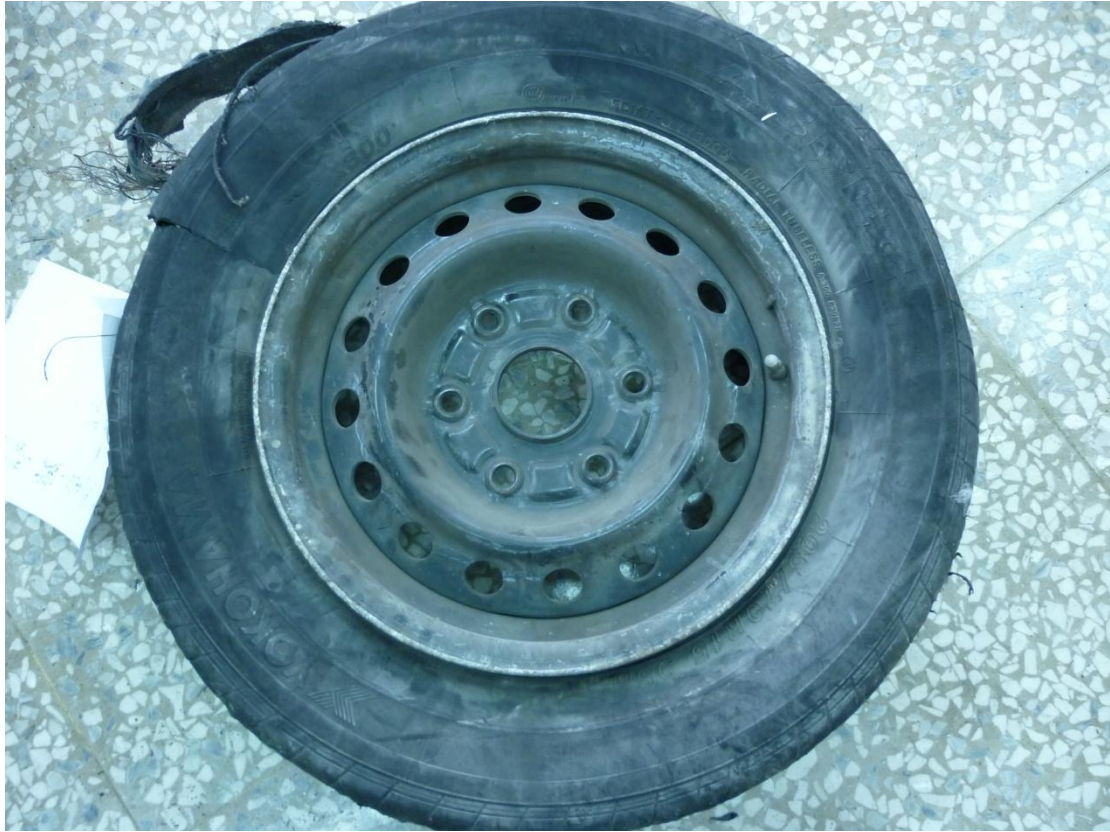
同樣是胎面整個從輪胎上脫落，此外輪胎的胎邊部分也有一道與胎面完全垂直的破口，此二類型破口共同出現很有可能是因為輪胎本身過熱造成的胎唇斷裂、胎面剝離。
