高速公路掉落物影響行車安全防制對策之研究

研究人員：陳成智 陳英傑

國道公路警察局第二警察隊自行研究報告

中華民國 96 年 10 月

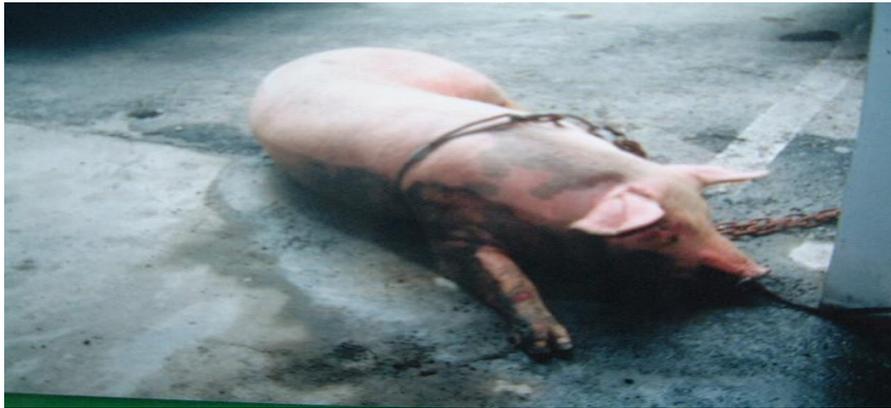
照片一 毛豬

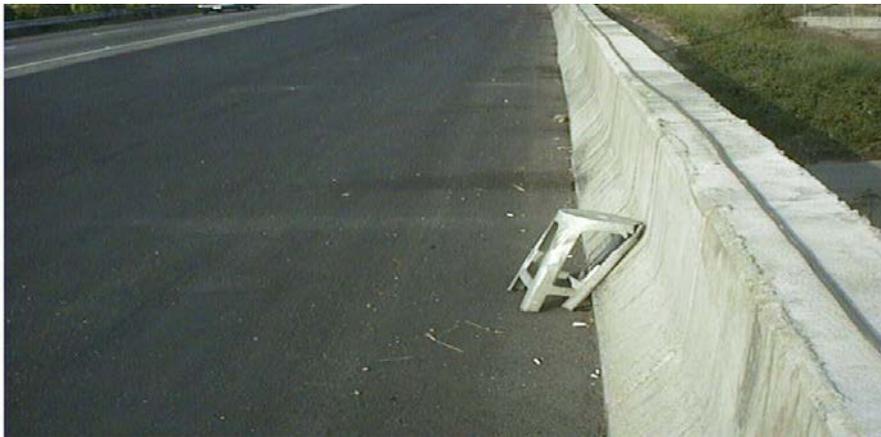
照片二 塑膠椅

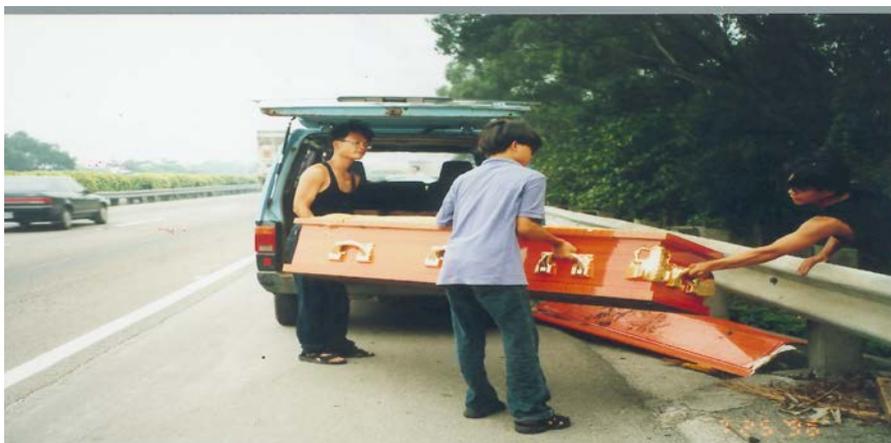
照片三 棺木

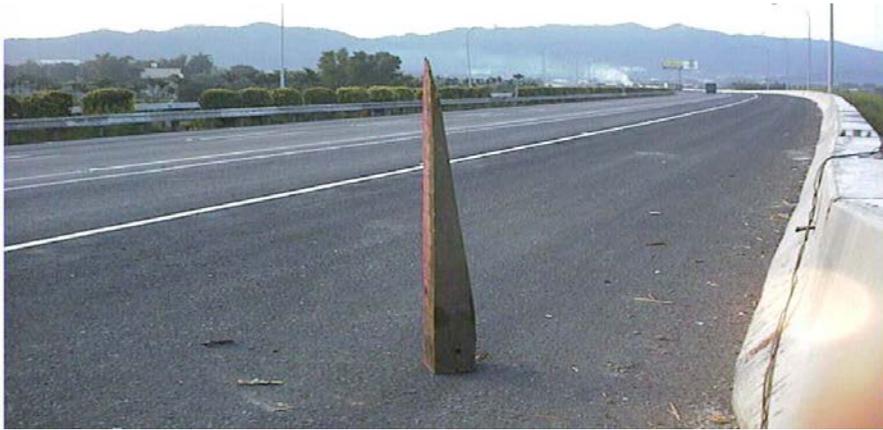
照片四 木樁

- 一. 胎皮、鐵塊及棉被等掉落物，如掉落於車道上，逢夜間因車流量小、車速較快，視距較差，駕駛人不易提早察覺，等到發現時，常為時已晚，容易發生傷亡事故。
- 二. 鐵片（塊、條）或其他鐵器類，因極為尖銳，容易穿透小自客車擋風玻璃掉入駕駛室內或刺破輪胎，造成車輛爆胎失控。
- 三. 木樁、石子及棧板等掉落物，如遭大車輾過易折斷彈起，常擊中旁、後車。
- 四. 覆蓋物如：帆布、大塊紙張，遇風大時易鬆脫飛起蓋住後車，造成後車失控。
- 五. 裝載物均置放在車斗後方視距死角處。往往掉落車道時，駕駛仍未察覺，且車輛常已駛離現場，追查極為困難。
- 六. 袋裝粉狀貨物如水泥、石灰及麵粉等，常沿路一包包如骨牌效應掉落車道中，如遭大車高速輾壓而過常引起四處飛揚，其危害性不亞於濃霧，後方來車見狀因視距差，常紛紛急踩煞車，造成多車追、擦撞事故。
- 七. 掉落物造成事故致車道受阻，車流迅速往上游回堵至危險路段，在塞車末端又發生比第一次更嚴重之傷亡事故。

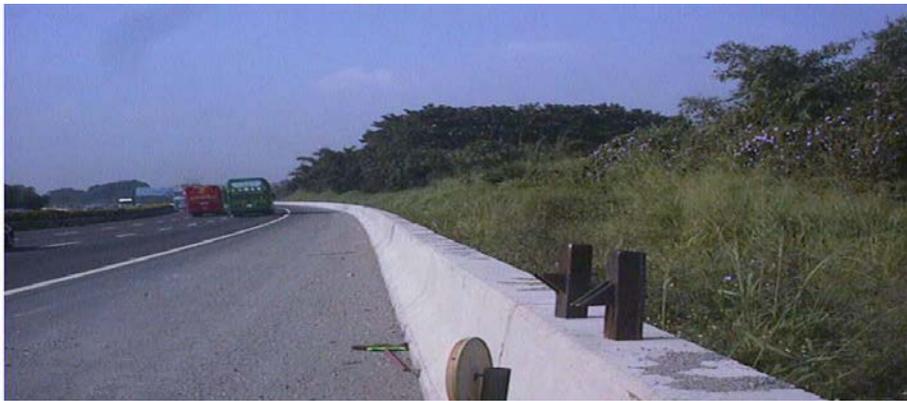
照片五 鐵樁

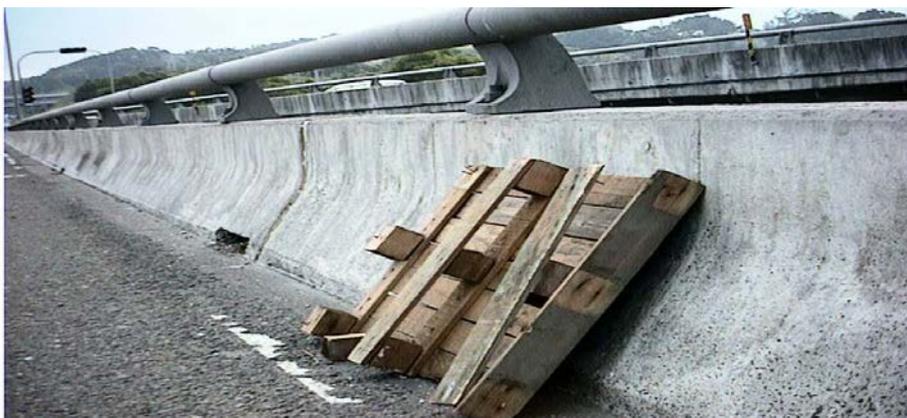
照片六 棧板

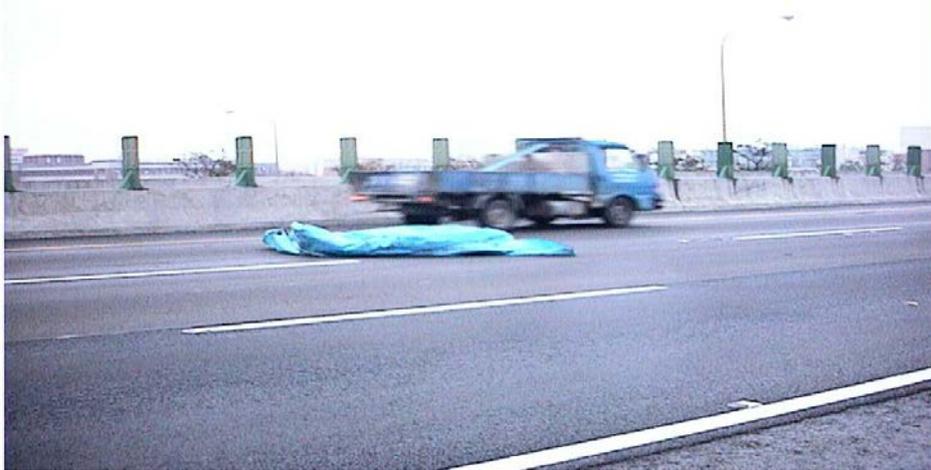
照片七 帆布

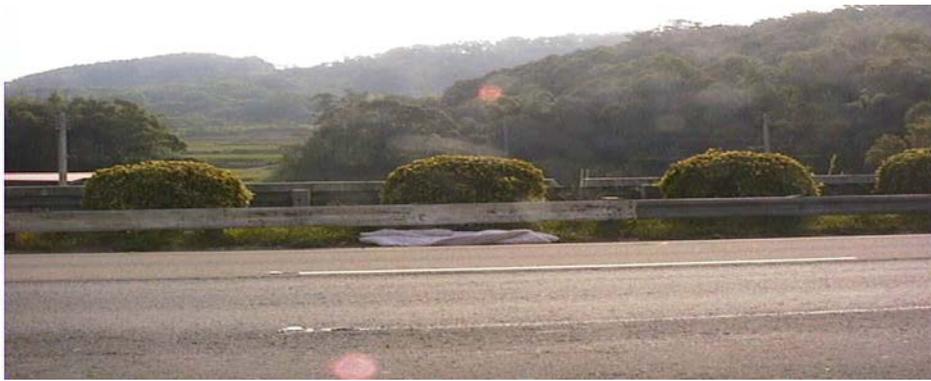
照片八 棉被

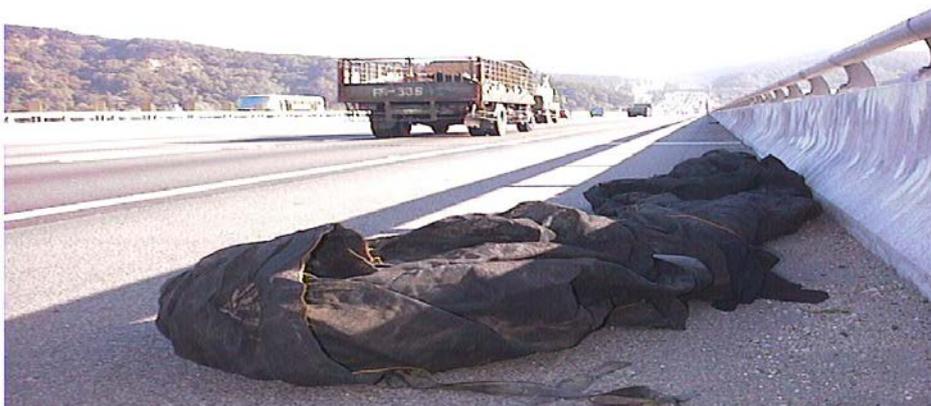
照片九 紗網

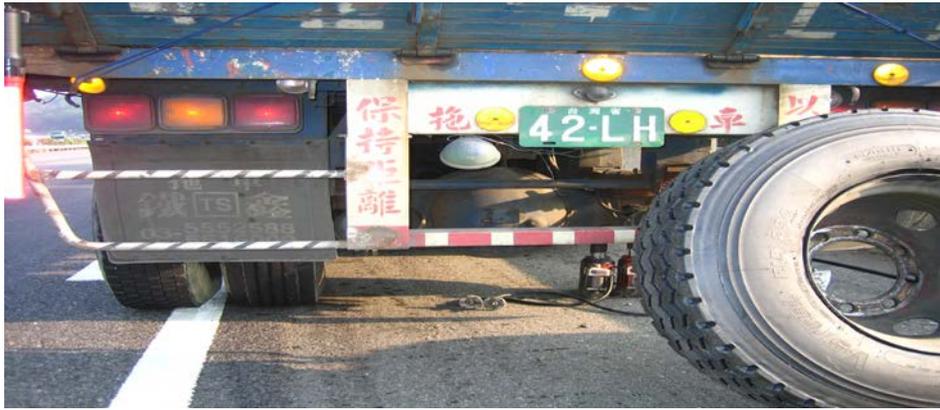
照片十 輪胎

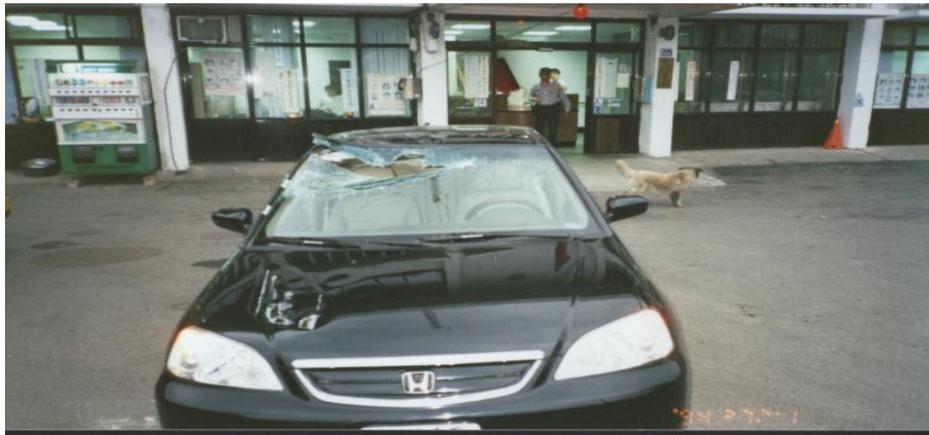
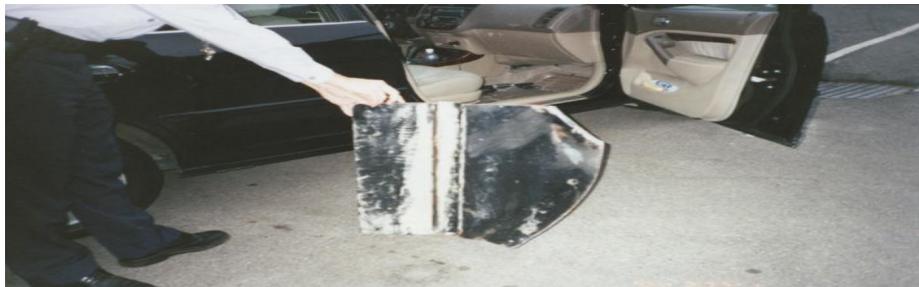
五、一塊 3 公斤鐵片飛入車箱內，造成 2 人重傷

86 年 5 月 25 日 1 時 45 分，張君駕小自客車由南往北行經 108 公里處（頭份交流道前約 2 公里），前方突有不明之鐵塊，重約 3 公斤，由車道彈至引擎蓋後又穿入駕駛室內，造成右前座及右後座的乘客洪女及吳男之頭、頸部受重傷。

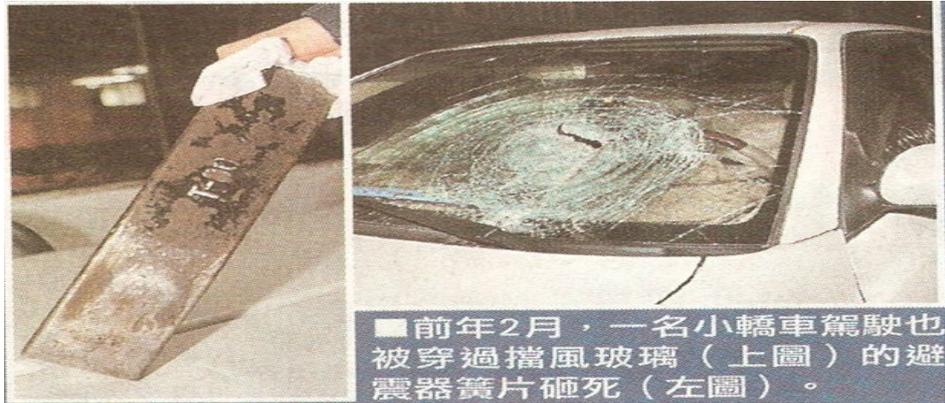
六、一塊 3.2 公斤鐵塊，奪走一條人命

95 年 2 月 17 日傍晚 6 時許，三位大理石裝潢工人，從新竹駕車收工欲返回台中，行經國道 1 號南向 148 公里三義路段，一片厚約 1 公分長 40 公分，重約 3.2 公斤之避震墊片鋼板，突直接由第三章案例玻璃擊中駕駛傅君頭部，送醫因傷重不治死亡，該案迄今仍未偵破。

- 一. 高速公路暨快速公路管制規則第二十一條第一項第一款，對貨車裝載雖有規定需嚴密覆蓋及捆紮牢固，惟貨物千百種，何者需覆蓋？何者需捆紮牢固？範圍極廣。且即使再捆綁牢固，因國內道路橋樑伸縮縫多，路面厚度不足，逢雨季坑坑洞洞、起起伏伏，仍有隨時掉落之虞，高速公路主管機關應針對此條文再做適妥修正，使其更具體周延。對散裝物宜仿國外先進國家，可以研究少用框式貨車裝載，以徹底解決貨物掉落的問題，維護國道行車安全。
- 二. 國內車齡 10 年以上老舊大型貨車，據交通部 95 年統計共有 109,000 輛，平均每三輛即有二輛，底盤下方之機件，如傳動軸、消音器、避震墊片、煞車鼓、變速箱等，年久如平時疏未注意維修檢查，極容易行駛中掉落車道中，除加強教育駕駛人養成注意定期保養檢查之外，對於老舊車輛應速建立一套汰舊機制，如縮短檢驗日期、提高稅率，增加檢驗項目等，或以稅率、車款利率等優惠誘因，以鼓勵車主汰舊換新。
- 三. 老舊大型商業貨車機件容易脫落，或對擅自加裝配備者，監警單位應加強路邊檢查，即使是合法加裝者，亦應注意有否出現鏽蝕危及安全之虞的配備？
- 四. 對砂石車或其他貨車爆胎後，膠皮脫落於車道上，未停車處理故意駛離者，執法單位應加強攔查告發。對於掉落其他裝載物，且車已駛離者，如物品留有線索者，應積極循線追查車主依法處理。
- 五. 對裝載貨物不依規定或捆紮不穩妥有掉落之於虞者，警察單位應列入重點加強執法。
- 六. 對於貨物行駛中，因捆紮不實導致掉落造成事故者，案件無論大小均應設法追查裝載者之肇責，以收遏阻之效。
- 七. 監理單位對大型老舊商業貨車應嚴格檢驗，不可流於形式。
- 八. 加強對大型商業貨車車主宣導車輛保養維修，尤其要注意容易掉落之機

件，如消音器、傳動軸、煞車鼓、避震墊片等。

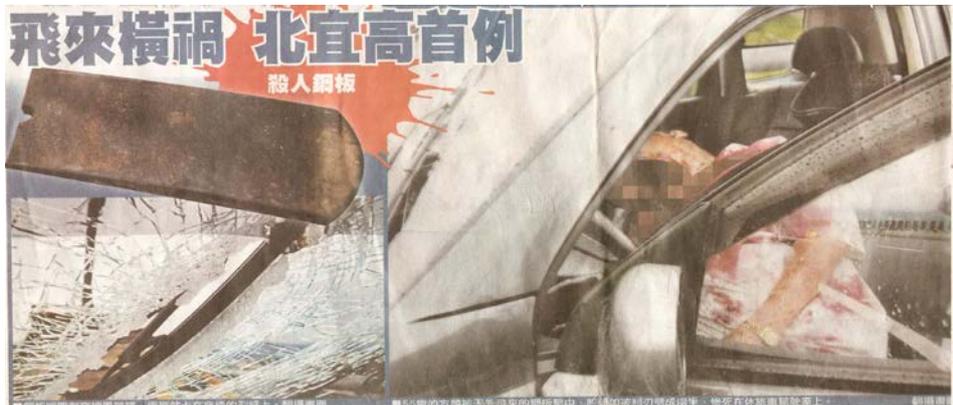
七、一塊 2.7 公斤鐵塊，瞬間毀了一個家庭

96 年 3 月 5 日 16 時，方○駕駛一輛休旅車載者妻子及孫女，至花蓮遊玩後北上返家，經由羅東上北宜高，行經高架路北上約 40 公里內側車道處，突由前方一輛大貨車飛入一塊長約 24 公分、寬 10 公分厚 1.5 公分、重達 2.7 公斤之大型貨車避震器墊片，該鐵塊穿透方君所駕之休旅車擋風玻璃，適擊中方○臉頰當場死亡。該案迄今尚未偵破。
