# 高速公路爆胎事故調查暨防制計畫研究

## (總結報告)

內政部警政署國道公路警察局委託  
交通部道安委員會補助  
國立交通大學運輸研究中心編印

中華民國 99 年 12 月 1 日

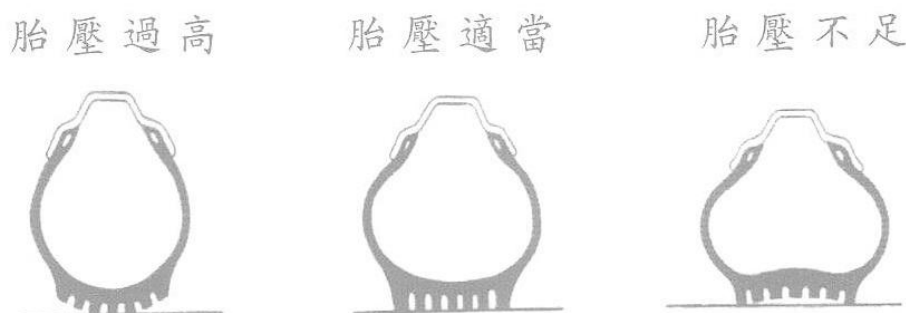
圖 10 胎壓異常

輪胎應遵照輪胎上的指示充氣至適當的氣壓，如果胎壓異常(過高或過低)就會造成輪胎形狀異常，如下圖

輪胎胎壓異常會造成車輛行駛時的阻力上升、磨擦區域不平均進而造成輪胎的某些區域磨擦過於快速，導致輪胎各區域厚薄不均勻或是因為輪胎擠壓發熱，有可能會造成爆胎現象，根據調查胎壓低於正常值20%將會增加25%的爆胎機率與減少輪胎30%的壽命，而有75%的爆胎事故都是因為輪胎的胎壓不正確導致。

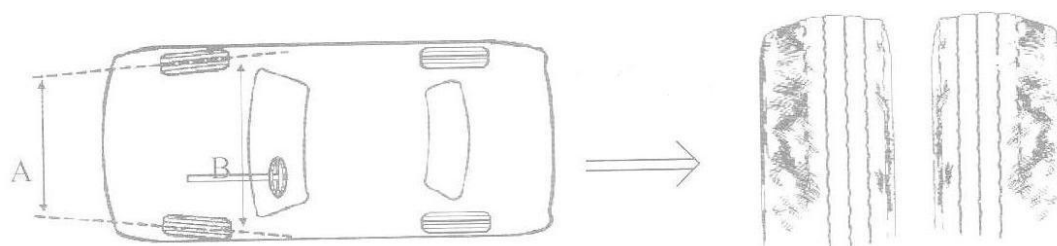
圖 16 前束角與可能產生的輪胎異常磨耗

前束角為輪胎前面和後面橫向距離之差。又可細分為前束或前展。前束 (Toe in) 是指輪胎前端的橫向距離小於輪胎後端之橫向距離。而前展 (Toe out) 指輪胎前端之橫向距離大於輪胎後端之橫向距離。當輪胎前束角過大時，輪胎承受的側向力相對會增加，容易引起輪胎胎面異常磨耗，當前束過大時，輪胎外側胎肩容易早期磨耗，而前展過大時，輪胎內側胎肩容易造成早期磨耗。

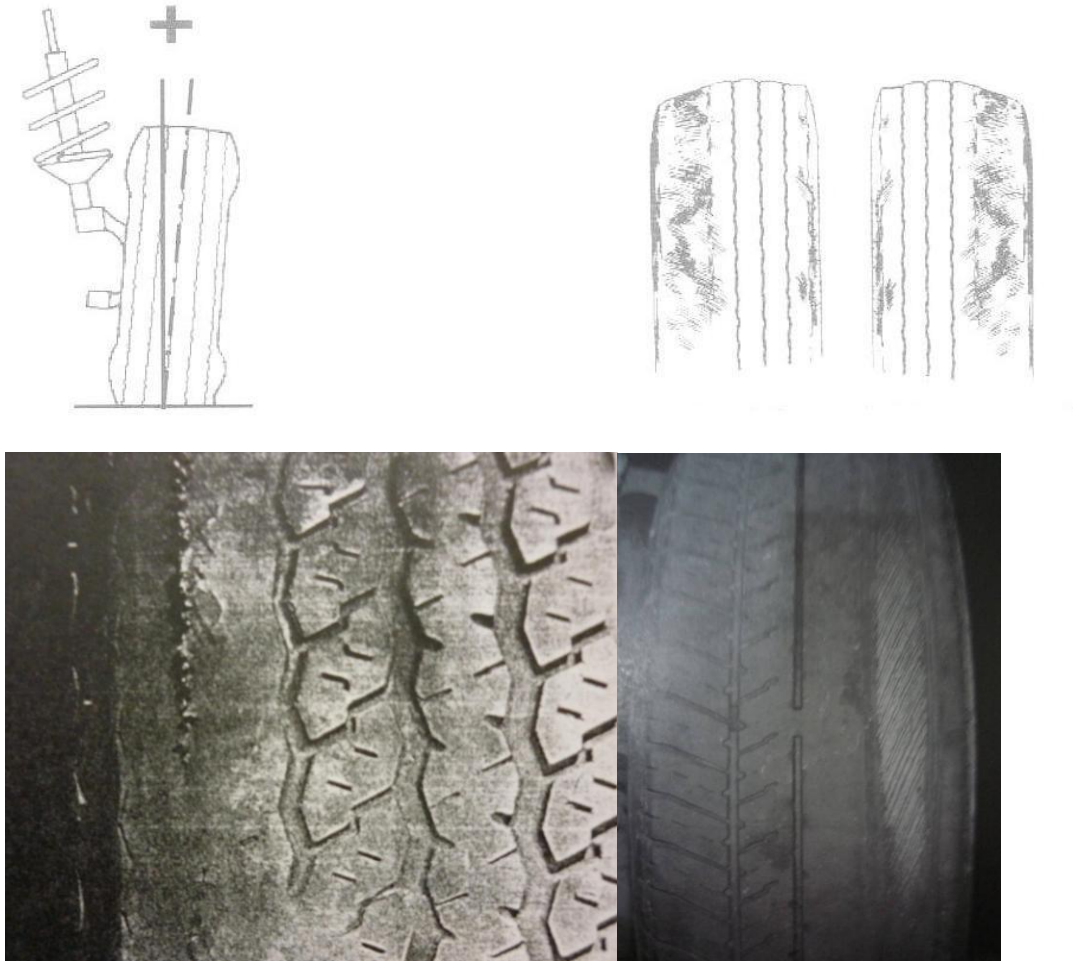
圖 17 外傾角示意與可能產生的輪胎異常磨耗

輪胎以胎面中心線為基準，若是輪胎向內或向外側傾斜的角度稱為外傾角。輪胎胎面向外傾斜時，此時外傾角為正值，相反的，若是向內傾斜，此時外傾角為負值。當輪胎外傾角過大時，輪胎單側受力，會造成輪胎胎面單側早期磨耗，一般而言，正外傾斜角過大時，會使輪胎外側胎肩產生早期磨耗，而負外傾斜角過大時，會使內側胎肩磨耗。

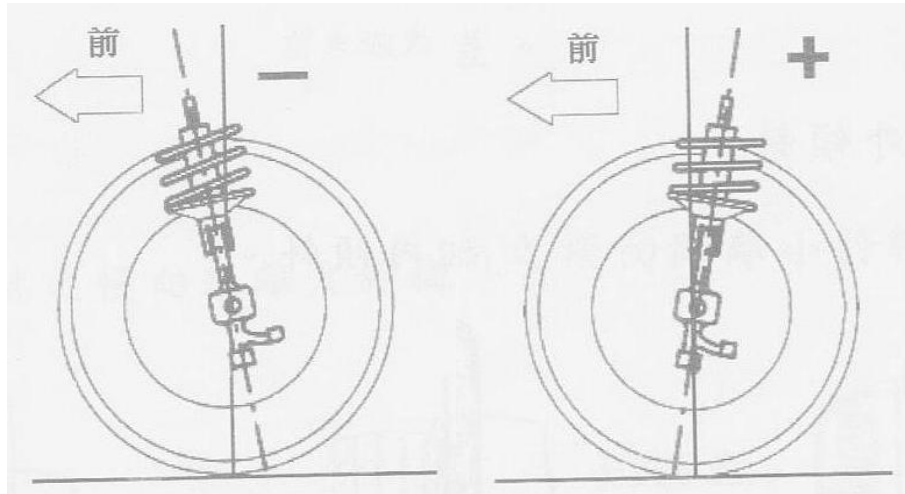
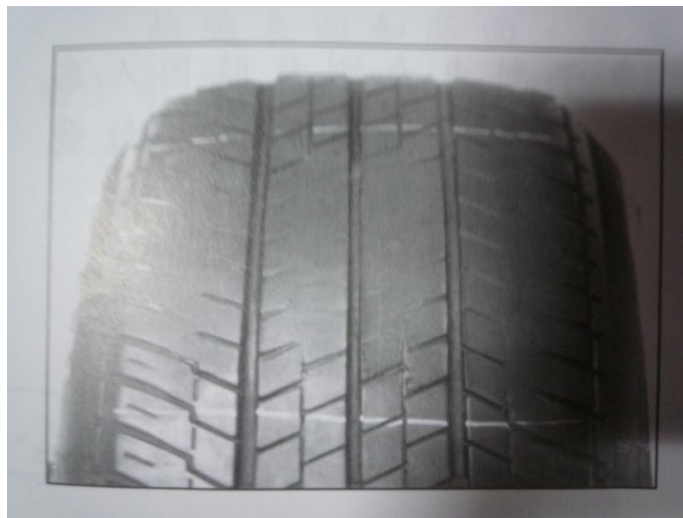
圖 18 後傾角示意圖與可能造成的異常磨耗

轉向軸以鉛垂線為基準，轉向軸向前或向後傾斜的角度，稱為後傾角。通常以避震器頂部向後傾斜定義為正後傾角，而向前傾斜為負後傾角；後傾角過大時，當輪胎遇到路面不平使車輛產生跳動時，因為避震器傾斜，無法有效吸收震動，使輪胎胎面容易產生異常磨耗，可能會產生局部磨耗、多角型磨耗或偏心磨耗等。

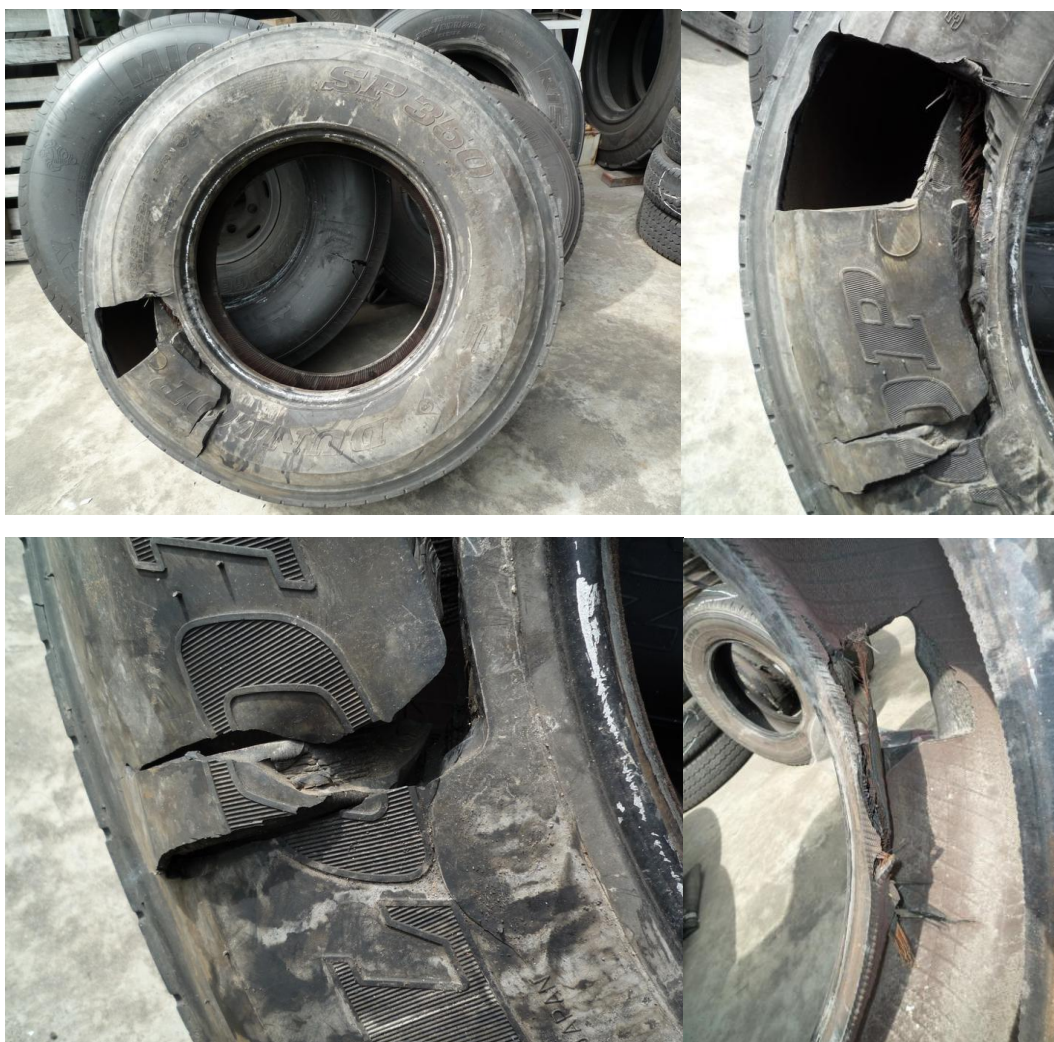
大客車胎 01

本研究委託位於交流道附近的輪胎行協助收集爆胎並進行非穿透性觀察，以進一步深入瞭解爆胎事故中的輪胎是否有外觀不易發現的跡證。所蒐集之第一批輪胎樣本（兩顆大客車輪胎、八顆小客車輪胎），已於 99 年 11 月 1 日送驗，以下是對樣本胎進行拍照記錄並作比對的照片
